泥土リサイクル技術

ボンテラン工法

施工事例集

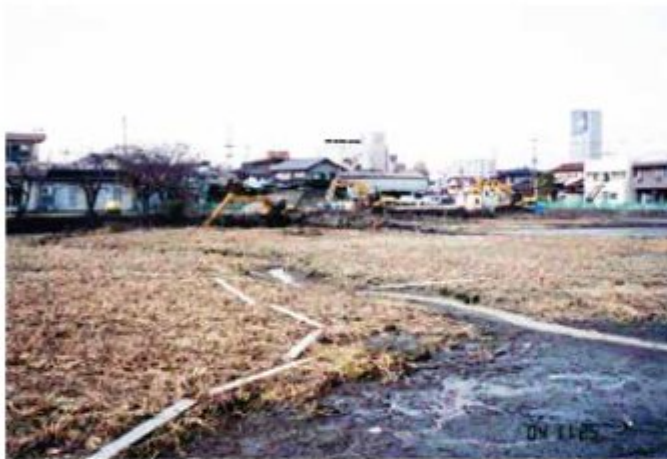
施工前

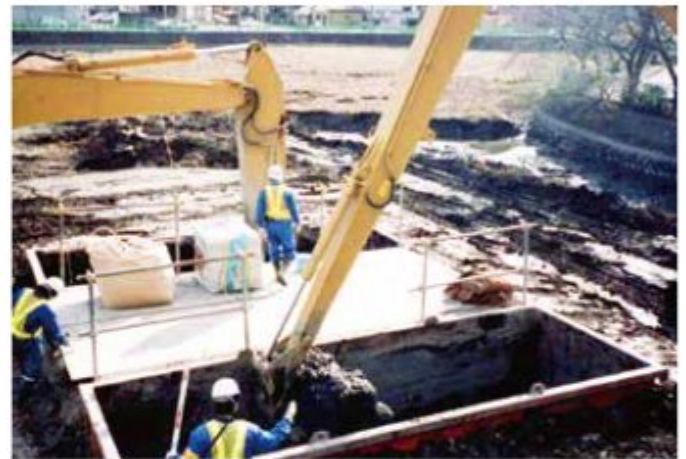
攪拌状況

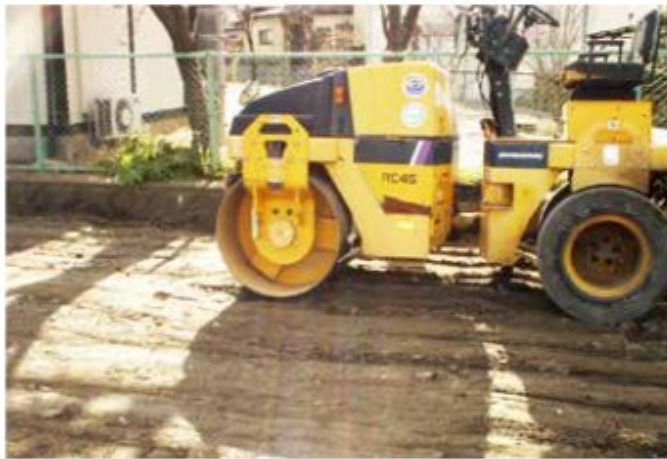
転圧状況

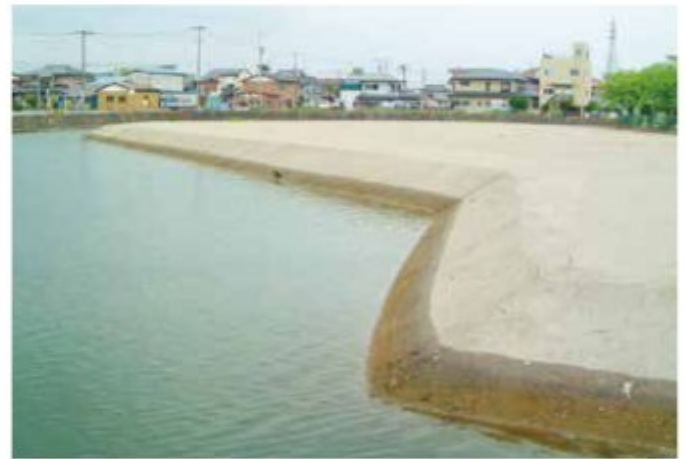
盛土完成（水に接した状態で1年経過、ガリ浸食が一切無い）

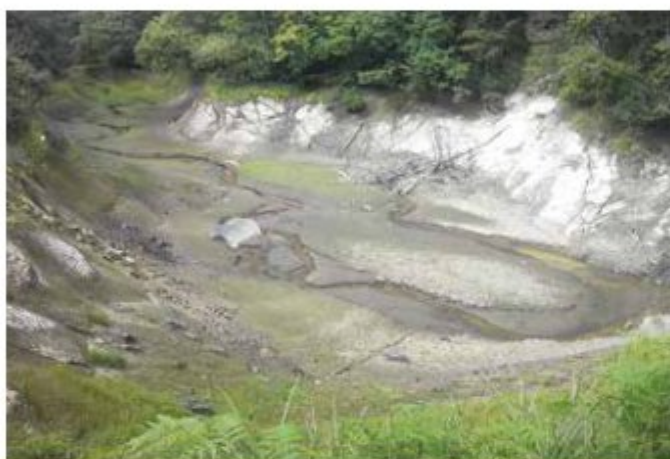
底泥土の堆積状況

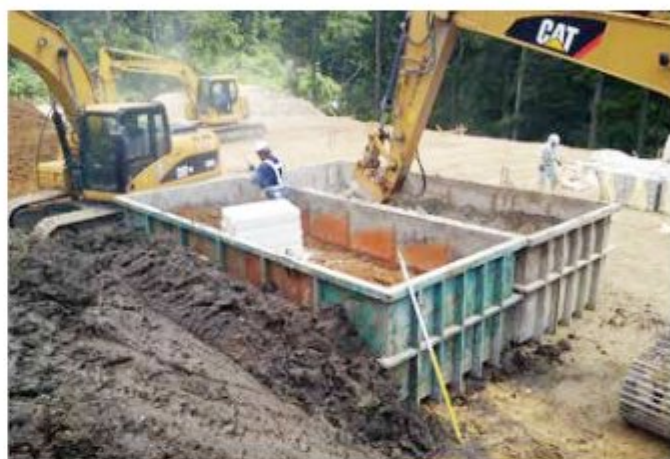
改良状況

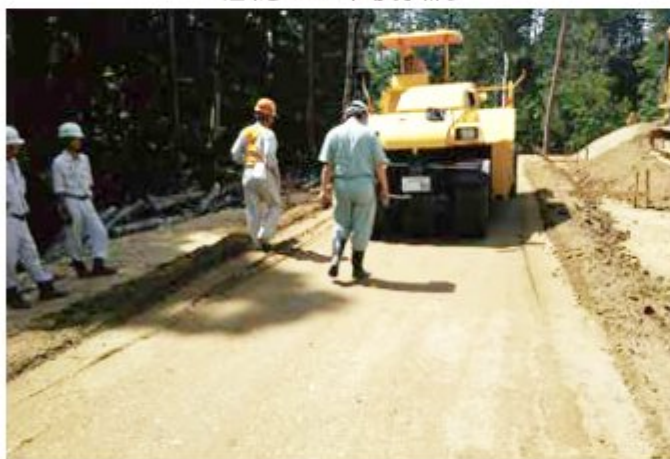
試験盛土実施状況

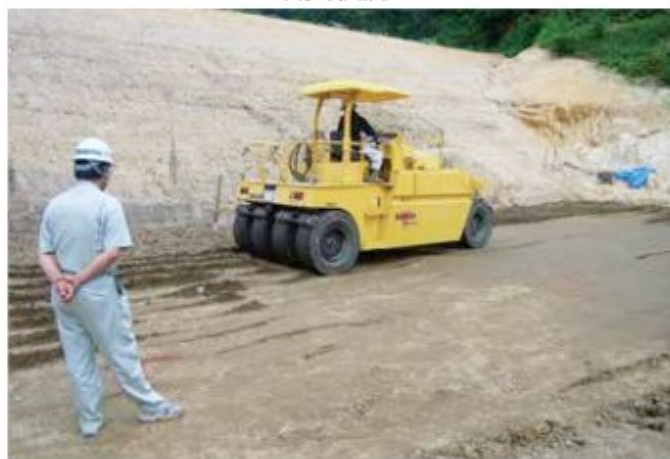
本施工 刃金土敷均し・締固め状況

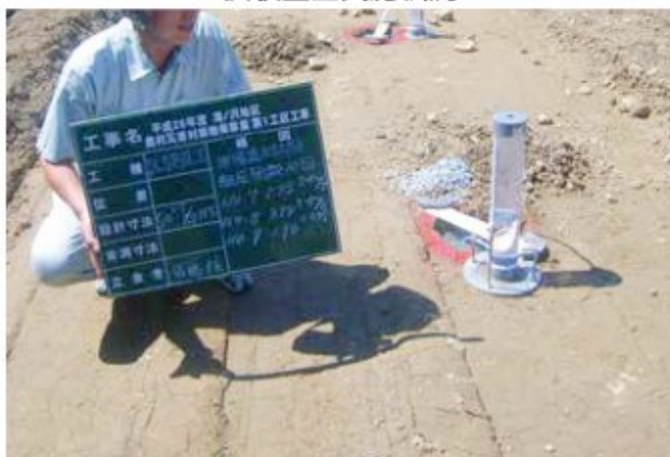
改良土品質確認 (現場透水係数)

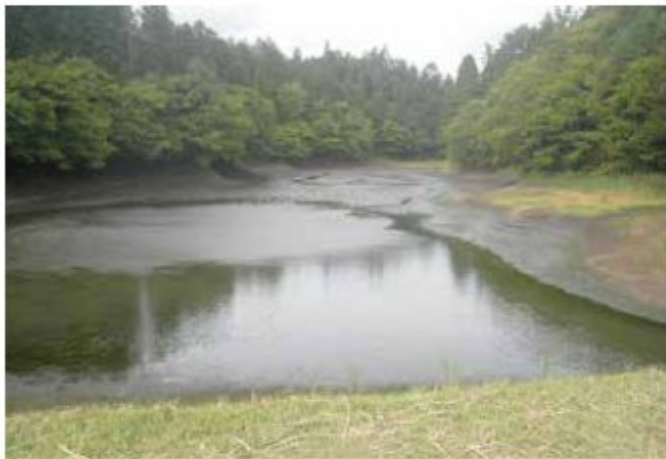
底泥土の堆積状況

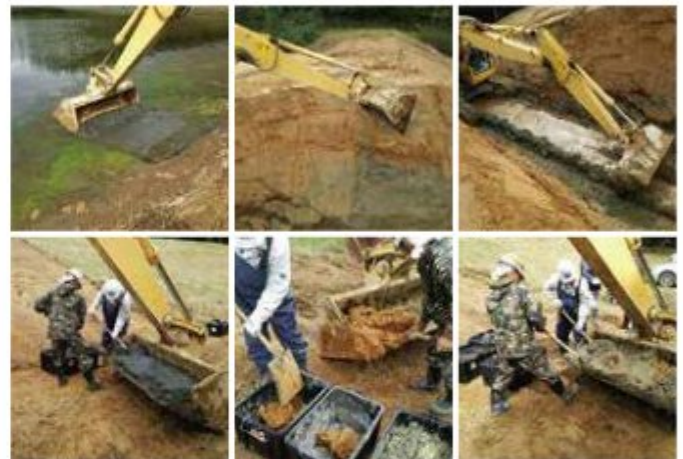
改良対象土の採取（3種類）

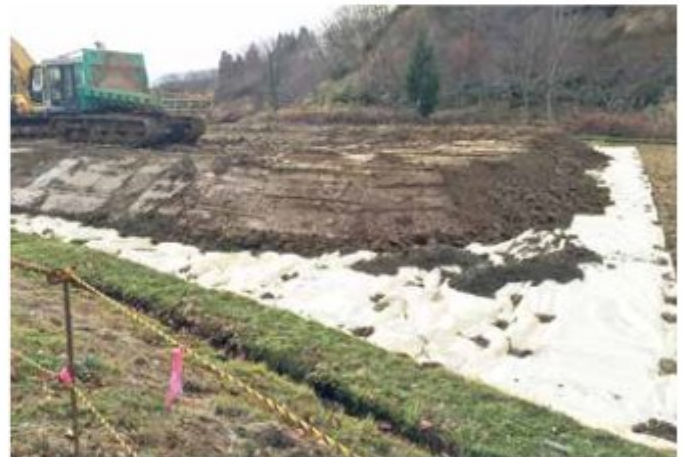
改良土の仮置き・整形状況

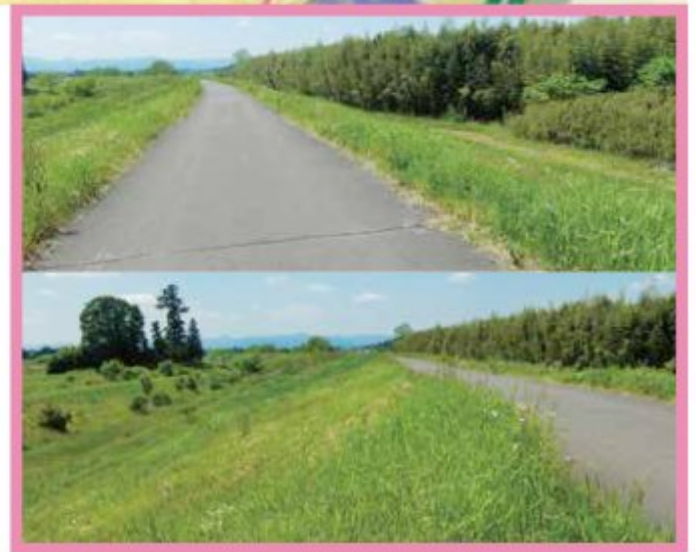
工事概要：本現場は、2002年に福島県須賀川市の浜尾遊水地に堆積したヘドロをポンテラン工法で改良し、「阿武隈川」の堤体材料に再利用した工事です。2011年に発生した東日本大震災では震度6強を観測し、山砂（掘削土＋購入土）を用いて施工した堤防は液状化によるせん断破壊やクラックが発生しました。一方、ポンテラン改良土を用いた堤防（現地のヘドロを再利用）は、液状化による被害が一切確認されず、地震対策用地盤材料としての有効性が実証されました。

【震災後、ポンテラン改良土を用いた施工箇所】
被害無し

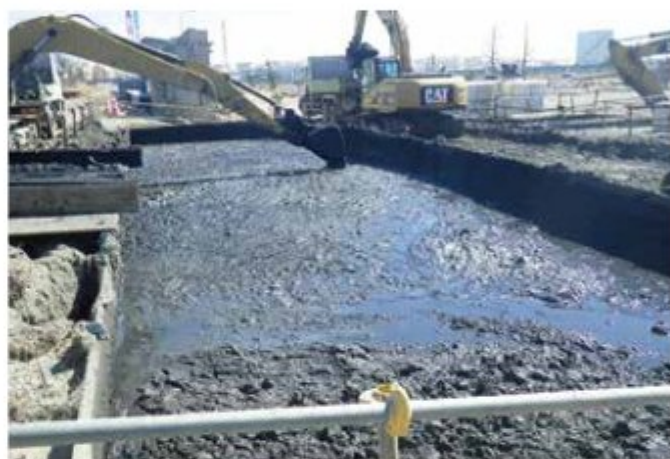
掘削土の状態（ヘドロ状）

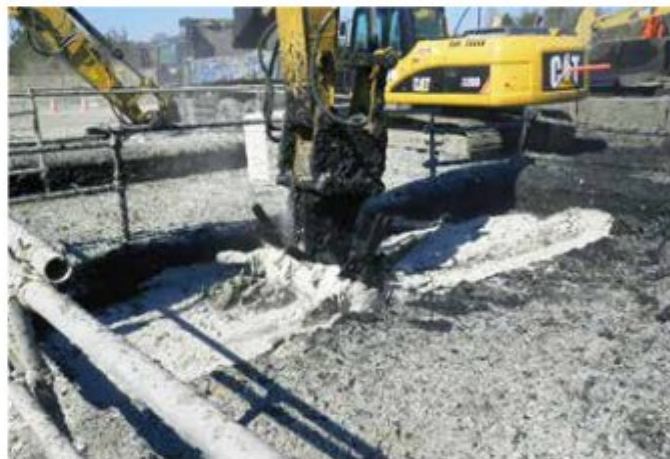
改良状況（セメント系固化材混合）

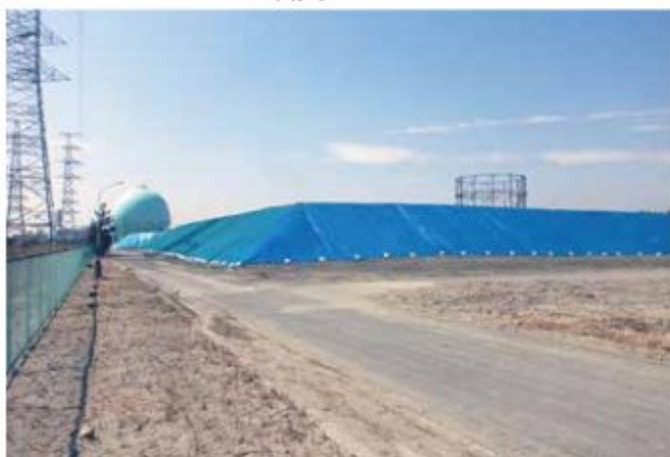
改良土仮置き状況

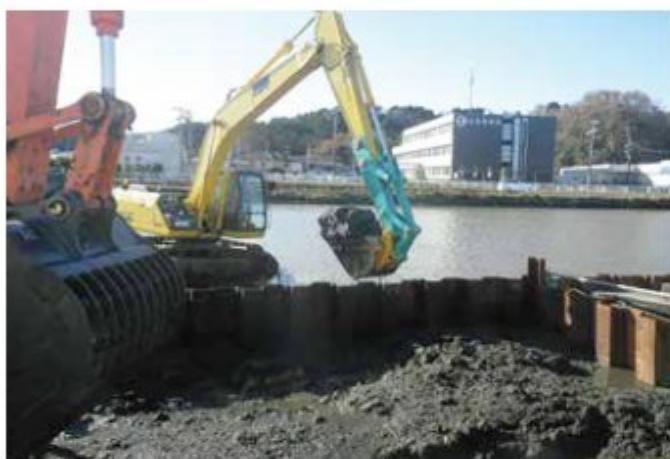
土運船から改良ヤードへの揚土状況

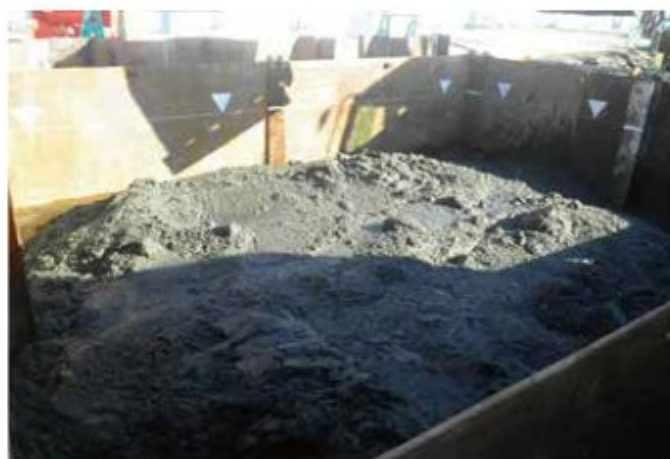
原泥の状態

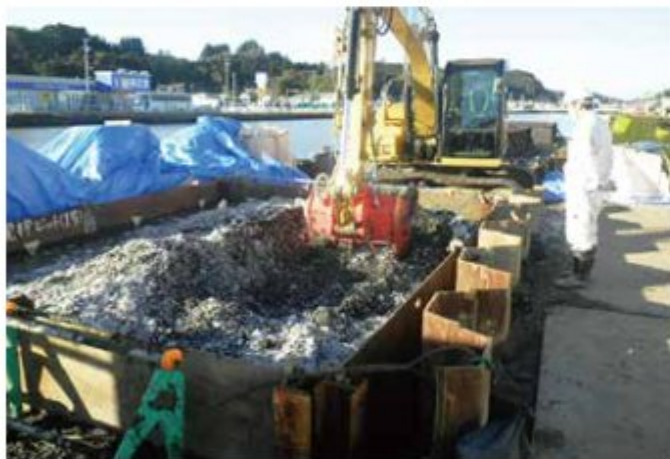
ポンファイバー混台状況

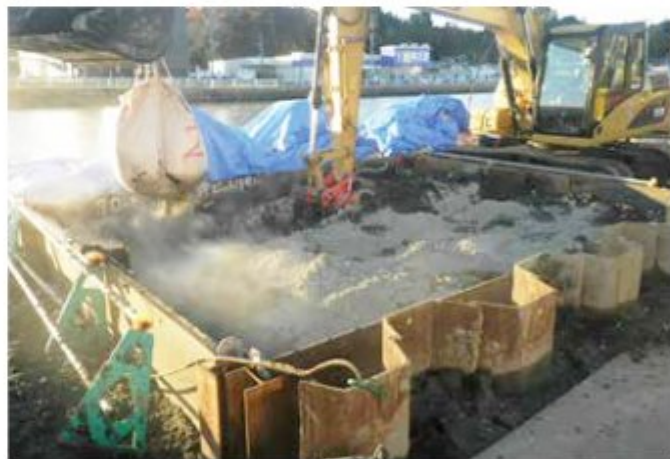
セメント系固化材混台状況

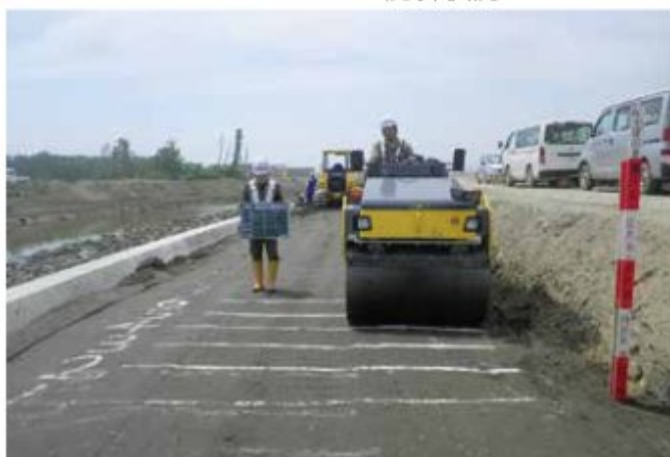
他工事（五間堀川）で築堤盛土として再利用
