# 河川災害復旧工事

工事名：河川災害復旧工事（仮称）	発注者：非公表
施工時期：2018年4月	工事場所：秋田県
工事概要：本工事は豪雨災害による河川災害復旧工事です。現場には泥が厚く堆積し、その処理に苦慮していました。そこで、中性かつ迅速に処理可能である利点から、高含水泥土改良剤 MT-1 が採用され、堆積泥土に本製品を添加混合した後、処理土を現場内の仮置き場まで即時搬出しました。

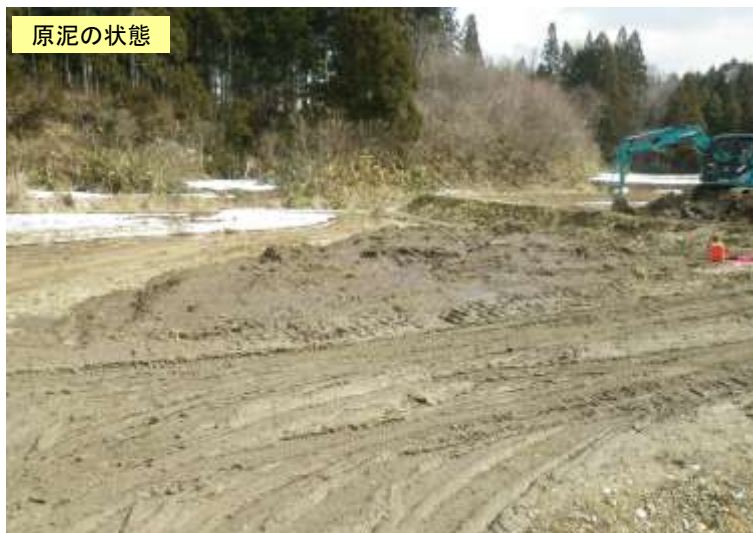
原泥の状態

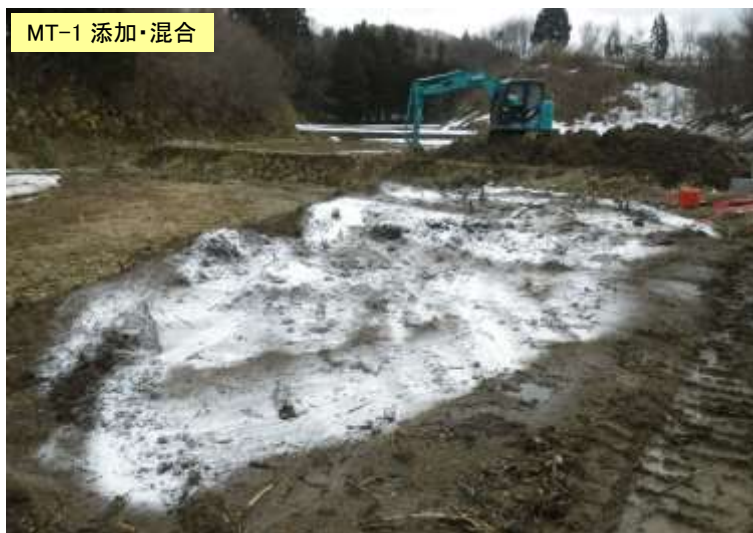
MT-1 添加・混合

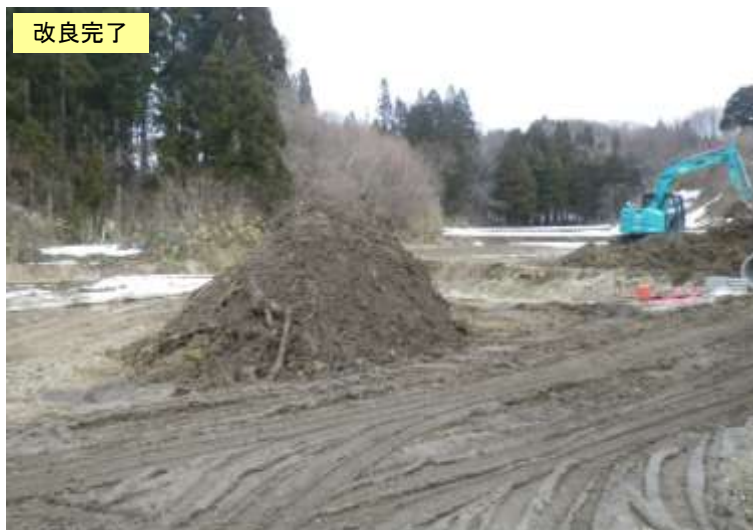
改良完了
