浜尾地区築堤工事

工事名 : 平成14年度浜尾地区築堤工事
 発注者 : 国土交通省東北地方整備局福島河川国道事務所
 工期 : 平成14年7月～平成15年3月
 改質量 : 3,000m³ 含水比 : 約50%
 工事概要

芳賀池地区造成工事

工事名 : 市街地水空間整備事業 芳賀池地区造成工事
 発注者 : 郡山市 (農地林務課)
 工期 : 平成 16 年 9 月～平成 17 年 11 月
 改質量 : 20,000m³ 含水比 : 約 100%

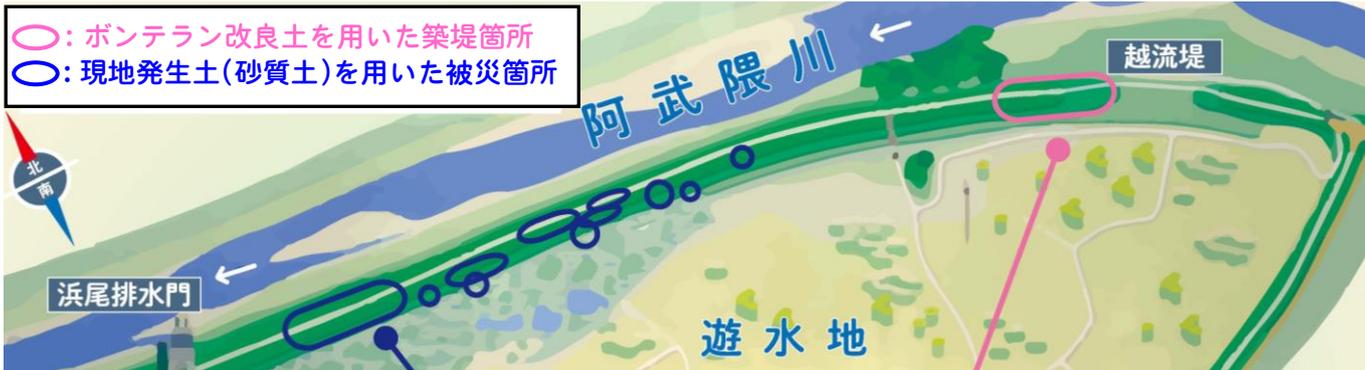
ボンテラン改良土を用いた浜尾遊水池右岸堤防

本事例は、平成14年(2002年)に福島県須賀川市の浜尾遊水池築堤工事において地内のため池底泥土を原材料として「ボンテラン工法」で堤体盛土に再利用した工事です。
 平成23年(2011年)3月に発生した東日本大震災において須賀川市では震度6強、水平加速度K-net493～672※1〔Gal = cm/s²〕を観測し、現地発生土(砂質土)を用いた浜尾堤防はせん断破壊や液状化により堤体天端にクラックが発生し被災しました。さらに浜尾地区からL=20km離れた藤沼ダムは決壊して大災害となりました。一方、底泥土を用いたボンテラン堤体はクラック被害は一切確認されず、地震対策用地盤材料として有効性が実証されました。

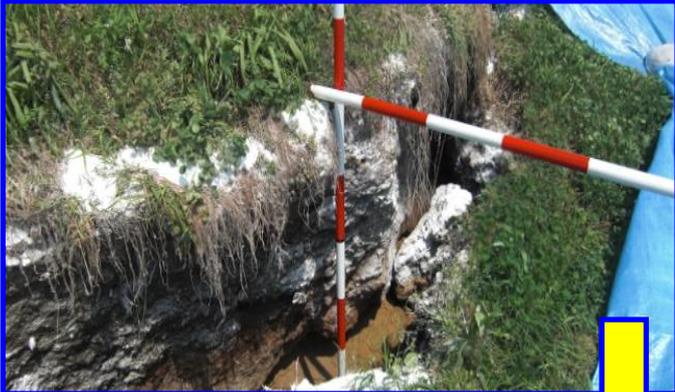
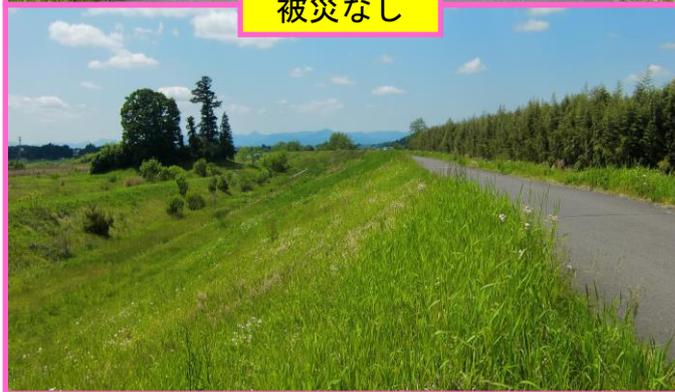
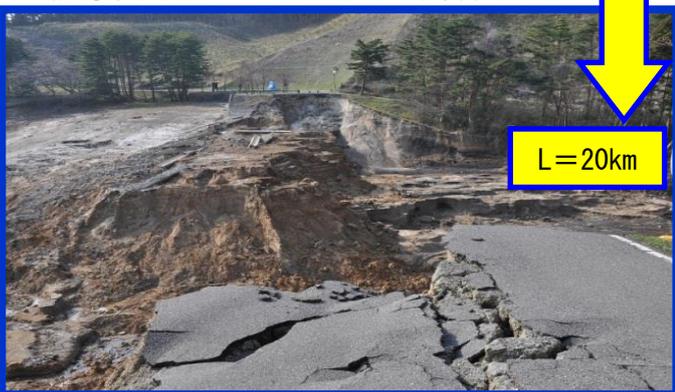
繰返し三軸試験装置

$$F_L = R/L$$

F_L : 液状化に対する抵抗率
 R : 動的せん断強度比(繰返し三軸試験)
 L : 地震時せん断応力比

砂質土	ボンテラン改良土
地表面加速度 α_{max} [cm/s ²]	200	200
液状化抵抗率 F_L	0.52	4.25
液状化判定	×	○
$\frac{F_L(\text{ボンテラン})}{F_L(\text{砂質土})}$		$\frac{4.25}{0.52} = 8.17\text{倍}$

地層条件: GL-4mの場合, Z1=2.0, Z2=2.0[m]
 平成27年5月1日土地改良事業設計指針「ため池」改訂に準拠
 砂質土とボンテラン改良土の液状化抵抗率

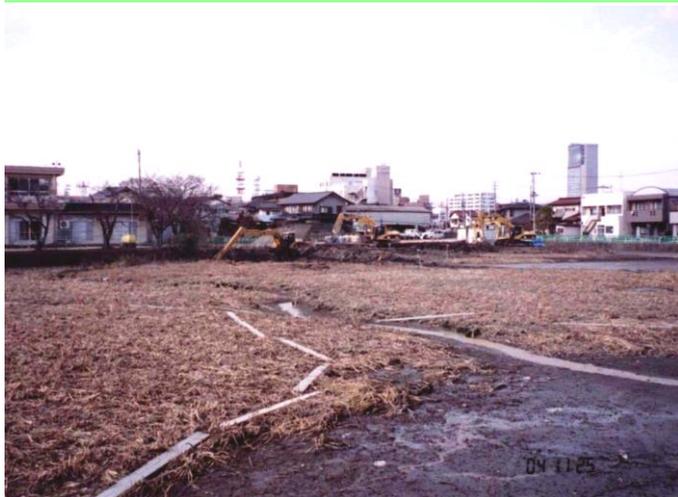
施工前

福島県郡山市の住宅街にあるため池の「芳賀池」は、堆積したヘドロの悪臭に周辺住民から多くの苦情が寄せられていました。当初、ヘドロはダンプトラックで運搬し残土処分する計画でしたが、ポンテラン工法により原位置で再資源化することで運搬時の騒音・振動問題が無くなり、大幅なコスト削減が実現しました。改良土は悪臭が無くなり親水公園の基盤盛土材として再利用し、現在は周辺住民の憩いの場となっております。平成 23 年の東日本大震災においては震度 6 弱、水平加速度 K-net745～1069※ [Gal = cm/s²] を観測したが、基盤盛土はせん断破壊や液状化の被害は一切確認されず、地震対策用地盤材料としての有効性が実証されました。

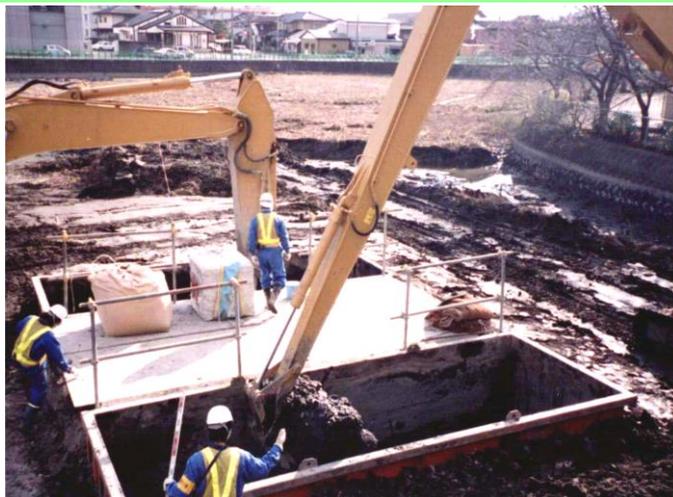
攪拌状況

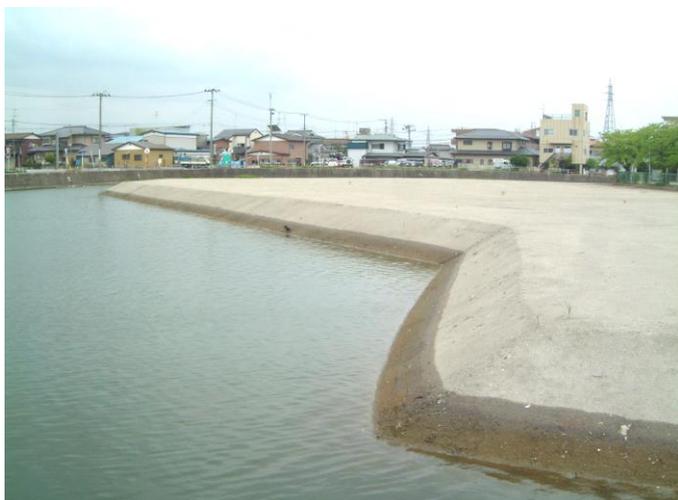
基盤盛土完成(水に接した状態で1年経過、ガリ浸食一切なし)

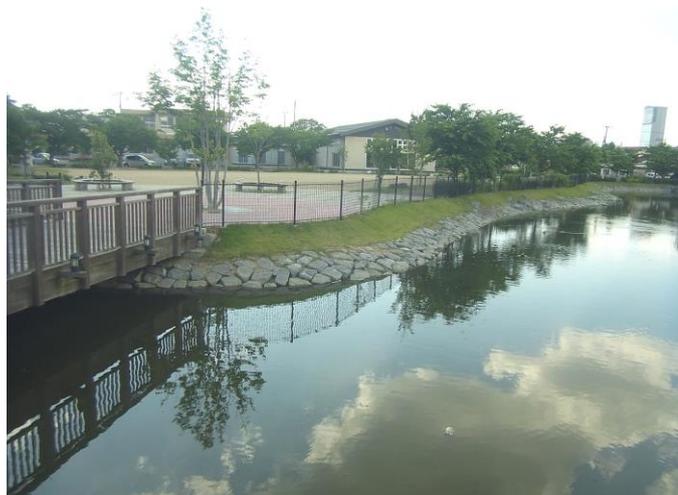
完成

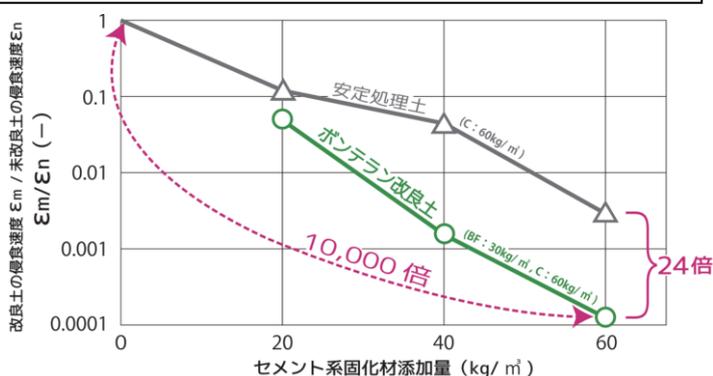
ポンテラン改良土の耐侵食性を考察するため、水中噴流試験装置を用いた実験では、未改良土に対して約 10,000 倍、安定処理土に対して約 24 倍の極めて高い耐侵食性能を有していることが確認されました。
